## 自転車乗用環境実態調査

平成26年10月

調査名称 自転車乗用環境実態調査

調査場所 ①五反田駅東口から都道 317 号線を直進 1500m(北品川駅付近)  
②五反田駅西口周辺(半径 500m)山手通り及び周辺道路

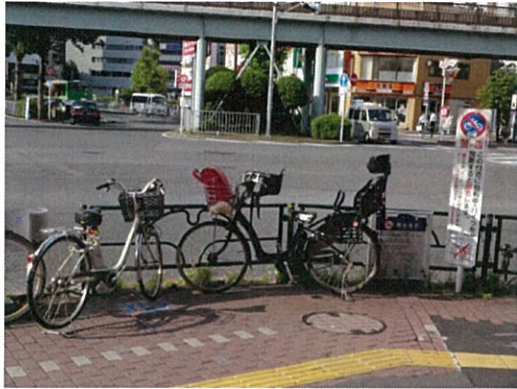
今回、調査した五反田駅東口周辺は、前回、調査した品川区に存在するため、五反田駅周辺も同様に放置自転車禁止区域に該当しており、多くの放置自転車が区域内に存在していた。

駅前放置自転車(A)

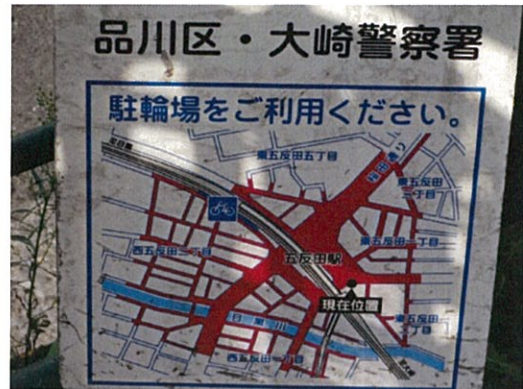
放置自転車禁止区域(A)

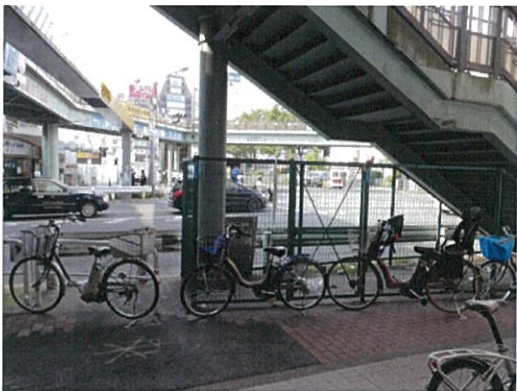
駅前放置自転車(B)

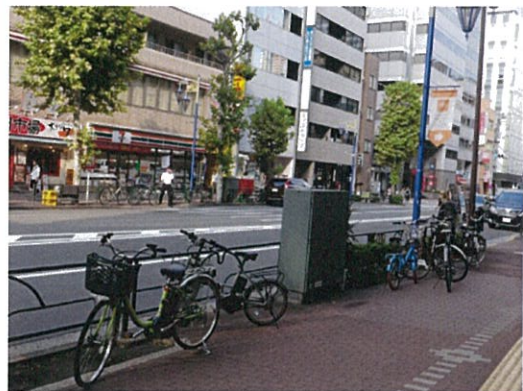
放置自転車(C)

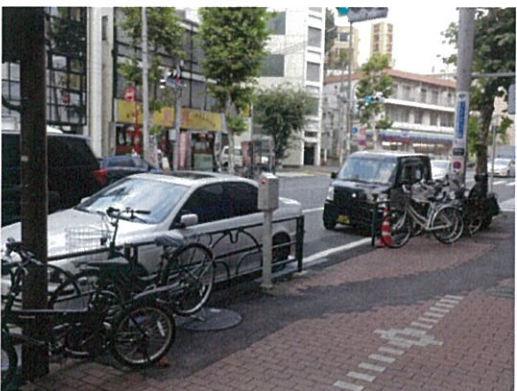
放置自転車(D)

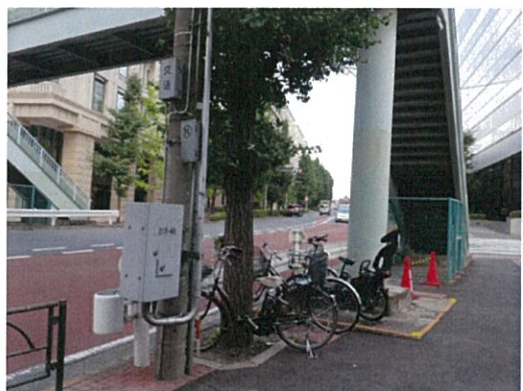
放置自転車(E)

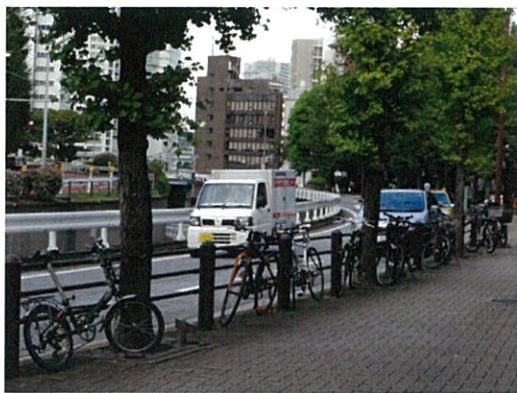
放置自転車(F)

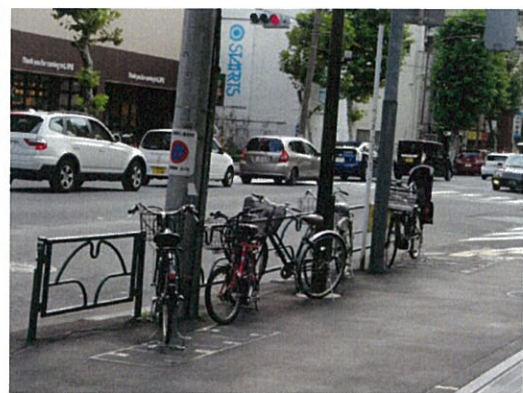
放置自転車(H)

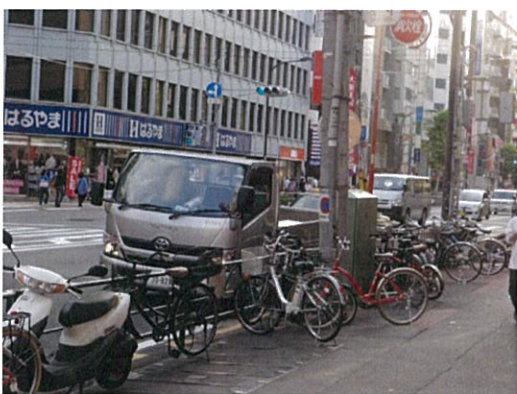
放置自転車(I)

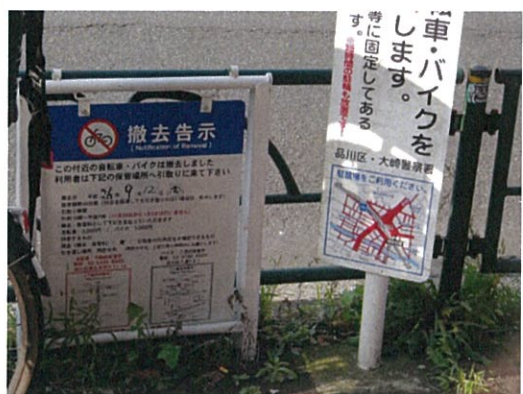
品川区にて実施する定期的な放置自転車の撤去日に対し、今回も調査当日が撤去日となっていた。

撤去日及び禁止看板(A)

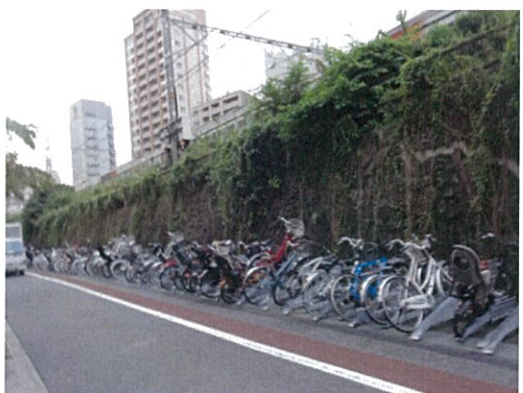
駅周辺には、3箇所の駐輪場(区営で当日利用限定)が設置(収容台数 1基 200台:駅西口側・他の2基は、各 100台:高架下で合計 400台収容可能)されていたが、ほぼ満杯であった。こちらも目黒駅周辺同様に収容台数が不足している。

駅西口側駐輪場(K)

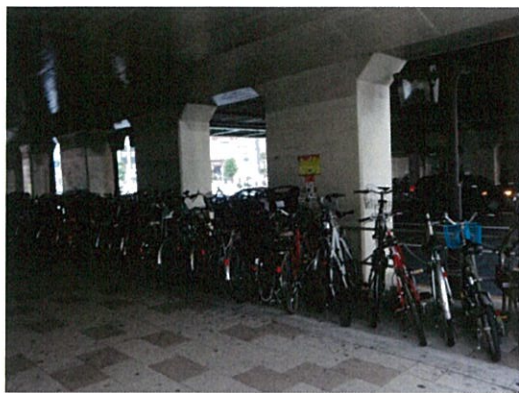
高架下駐輪場(L)

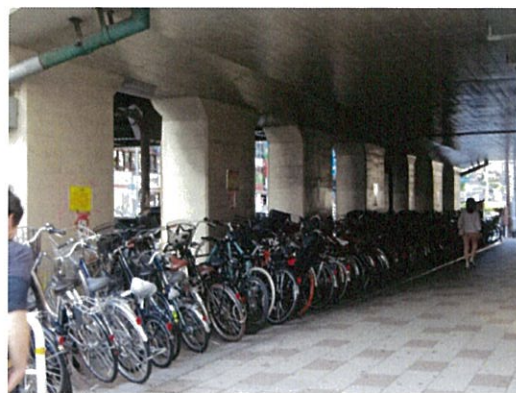
高架下駐輪場(M)

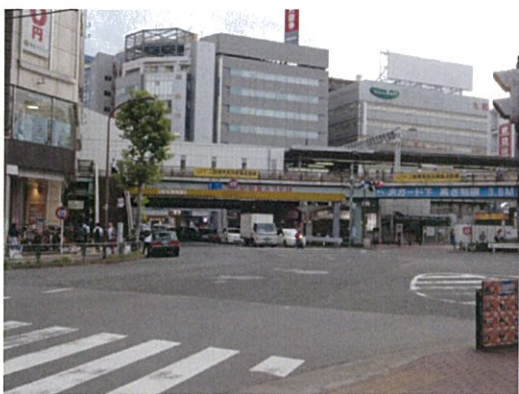
五反田駅前(J)

また、自転車にとって容易な通行が阻害される交差点が 2 箇所(五反田駅前・新八ツ山橋)存在していた。

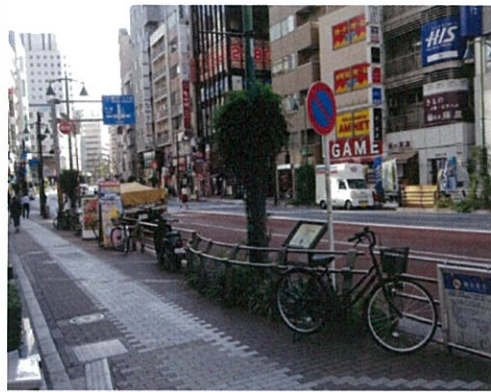
今回、調査した五反田駅西口周辺も、同様に品川区に存在するため、駅周辺は放置自転車禁止区域に該当しており、多くの放置自転車が区域内に存在していた。

放置自転車(A)

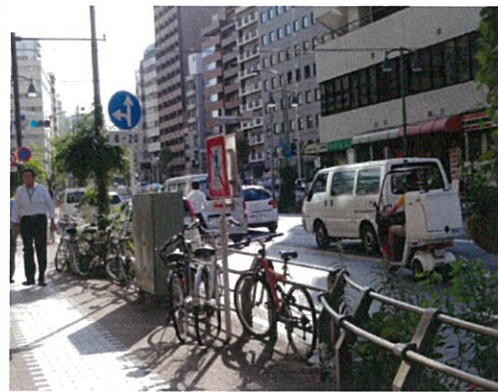
放置自転車(B)

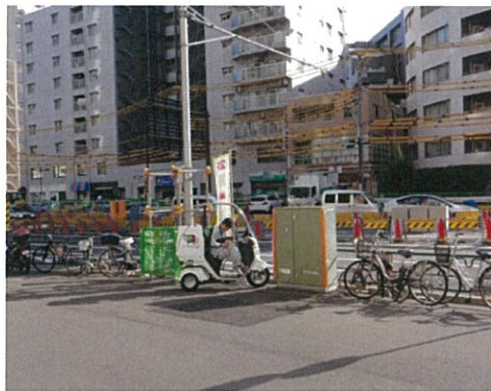
放置自転車(C)

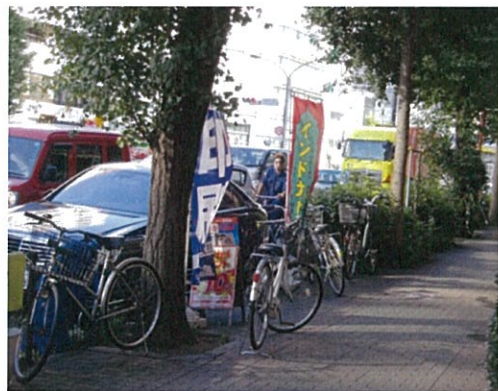
放置自転車(G)

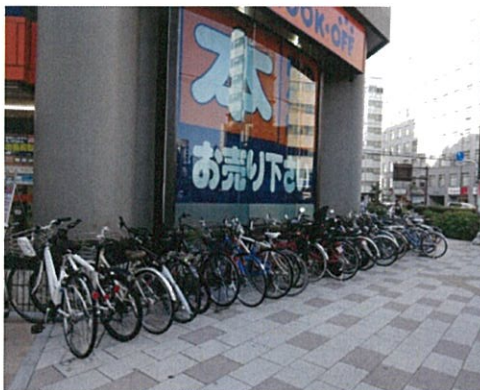
放置自転車(L)

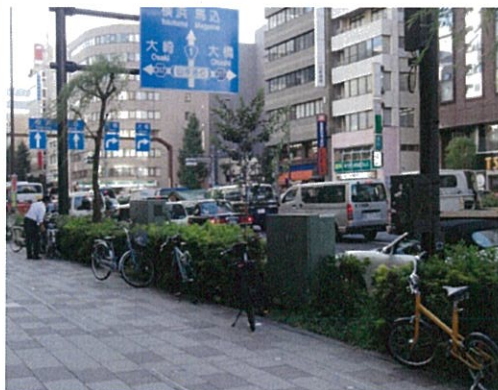
放置自転車(N)

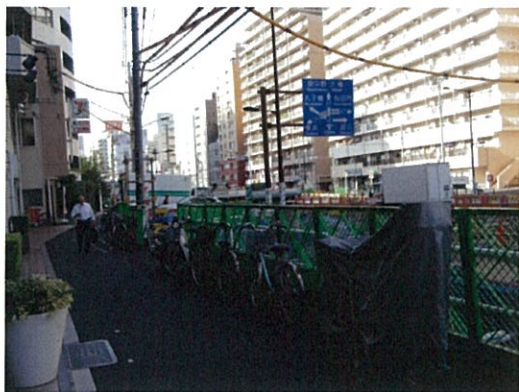
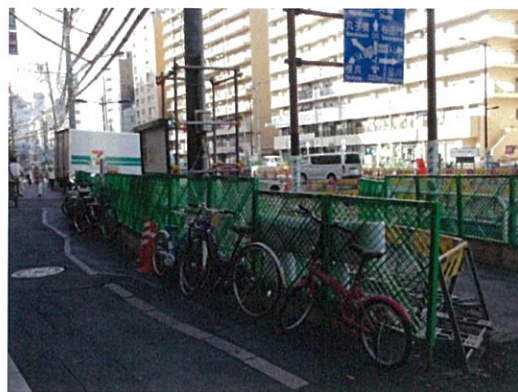
また、工事箇所の歩道上に放置自転車が散在していた。

放置自転車(E)

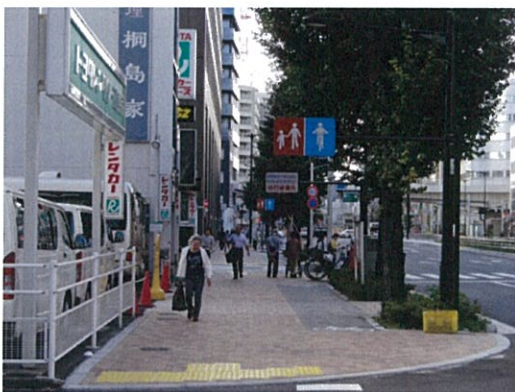
山手通りの一部では、歩道が歩行者・自転車指定通行区分(一部分断)に区分けされていたが、バス停留スペース付近では、同指定通行区分が中断しており、自転車通行者が歩行者と相容れる形で一時的に危険な箇所となっていた。

歩行者・自転車通行帯(I)

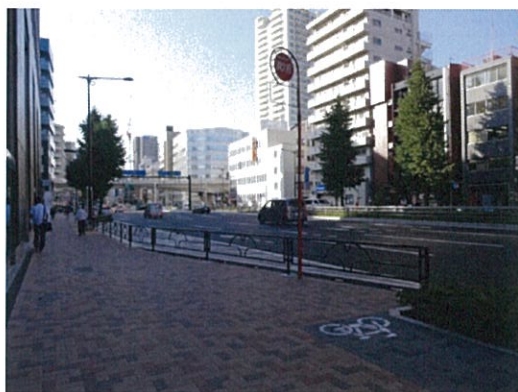
同バス停留スペース付近(J)

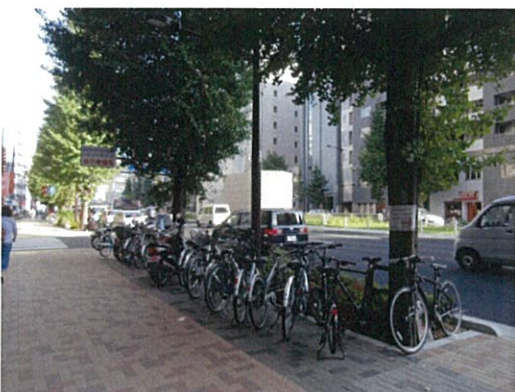
調査区域内の一部に歩行者・自転車通行帯があったが、自転車通行帯に大量の自転車が放置され、本来の通行帯の使命を果たしておらず、逆に放置車を助長する状況となっていた。

自転車通行帯上の放置車(K)

これでは、自転車が歩行者通行帯を走行する形となり、歩行者に危険を及ぼす結果となっており、区は、速やかに現状を打破(一部に注意書きあり)する策を講じる必要がある。

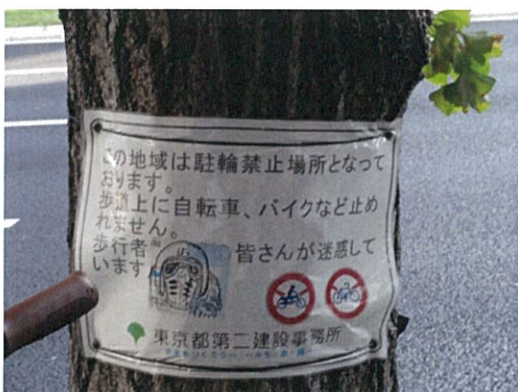
駐輪禁止注意書き(K)

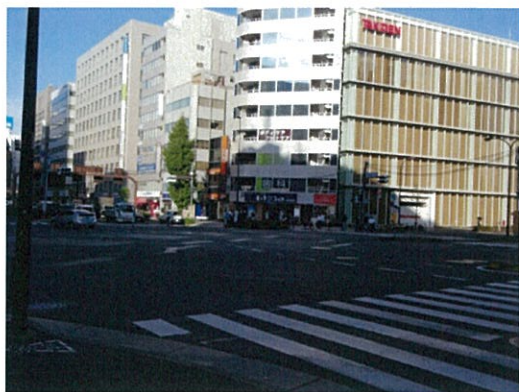
西五反田 1 丁目 (H)

また、自転車にとって容易な通行が阻害される交差点が 3 箇所(西五反田 1 丁目・大崎警察署前・エステージ大崎前)存在していた。
