自転車利用実態定点調査報告

平成28年 12 月

(一財)日本自転車普及協会

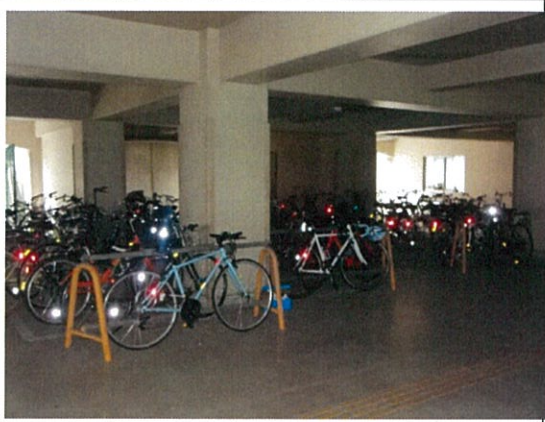
自転車駐輪場(全景)①

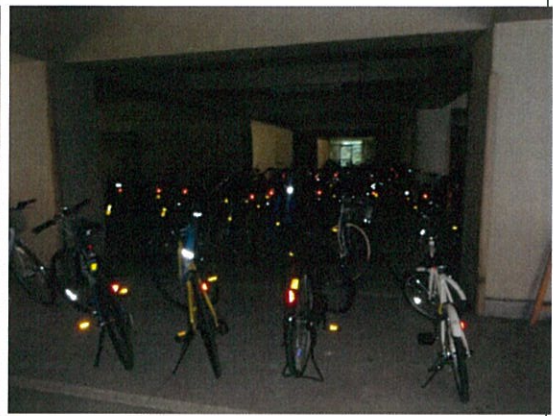
自転車駐輪場(全景)②

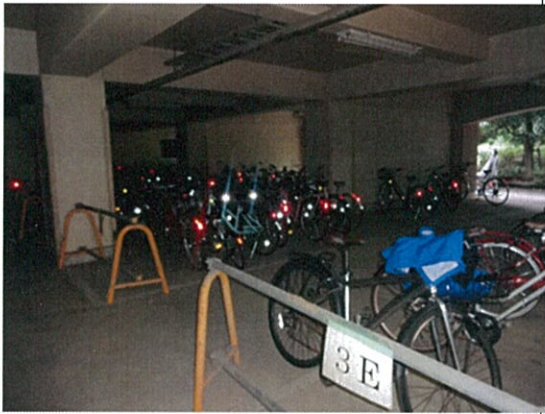
自転車駐輪場(各学年用)
