自転車利用実態定点調査報告

平成29年1月

(一財)日本自転車普及協会

調査場所 ・ 都立〇〇高校(共学)
概要 ・ 調査対象(高校生の自転車通学実態)

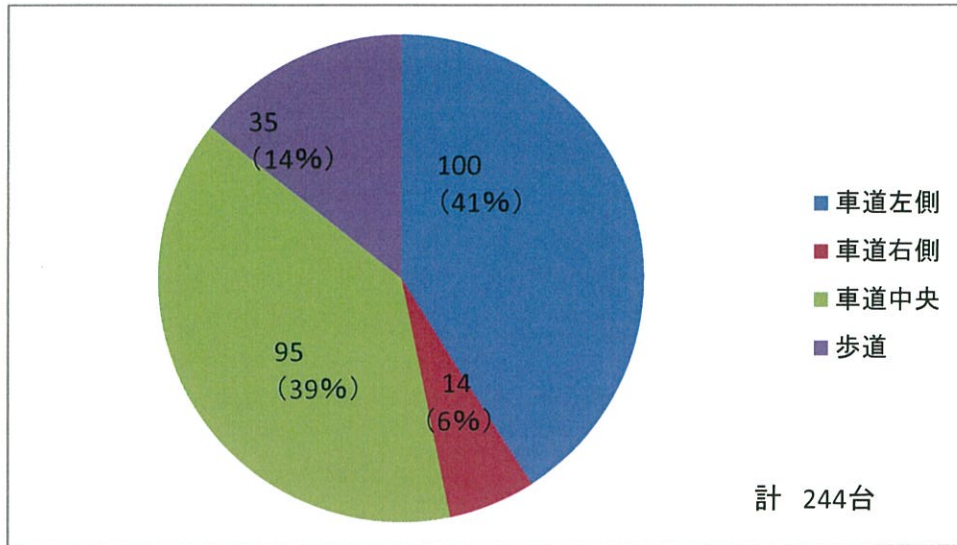
走行空間

◎走行空間においては、車道左側走行率は、41%であり、車道右側走行率は、6%・車道中央走行率は、39%・歩道走行率は、14%の結果であった。

同校の生徒においては、車道左側走行率が、4割を占めていたが、車道中央走行もほぼ4割であるため、この点は、是正の必要性がある。

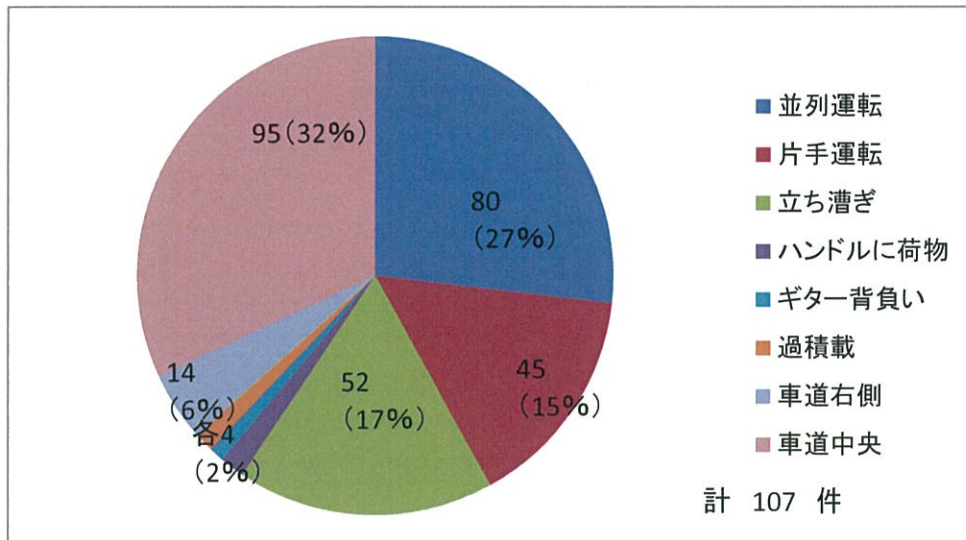
危険運転行為

◎危険運転行為は、車道中央走行(95件)・並列運転(80件)・立ち漕ぎ(52件)・片手運転(45件)・車道右側走行(14件)・ハンドルに荷物(5件)・過積載(4件)・ギター背負い(3件)の順となっている。

なお、危険運転行為の中では、車道中央走行が、全体(298件)の約32%(95件)/並列運転が27%(80件)を占めており、両者だけで約6割を占有していた。

事故を招きやすいため、止めるべき行為である。

また、ギター背負いの生徒は、校門通過左折(右折)時に、転倒する危険性が高まるので、極力避けるか、一時的に自転車から下車する等の行動が必須である。
