## 自転車利用実態定点調査報告

平成27年1月

(一財)日本自転車普及協会

**調査目的** 自転車は車道左側走行が原則であるが、実際の自転車の走行状況の実態を調査し、その状況の問題点を探り一般に公開することで、望ましい走行空間の再考資料としていただくことを目的に行う。

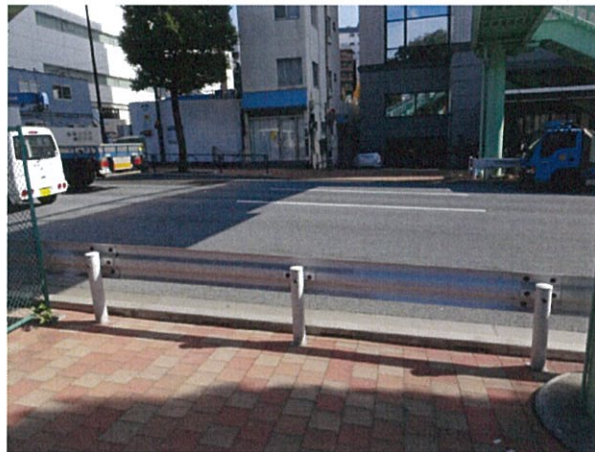
**調査場所** ・ 白金幼稚園前（庭園美術館西交差点（首都高速目黒線直下）から70m程の上り坂）

**概要** ・ 調査対象(車道線:目黒通り上り4車線及び歩道:幅員3.1m  
[一部歩道橋橋脚部分1.5mあり])  
調査対象外(反対側上り歩道)
